Transrapid-Unglück:

Nur menschliches Versagen?

Teststrecke ohne ausreichendes Sicherheitskonzept

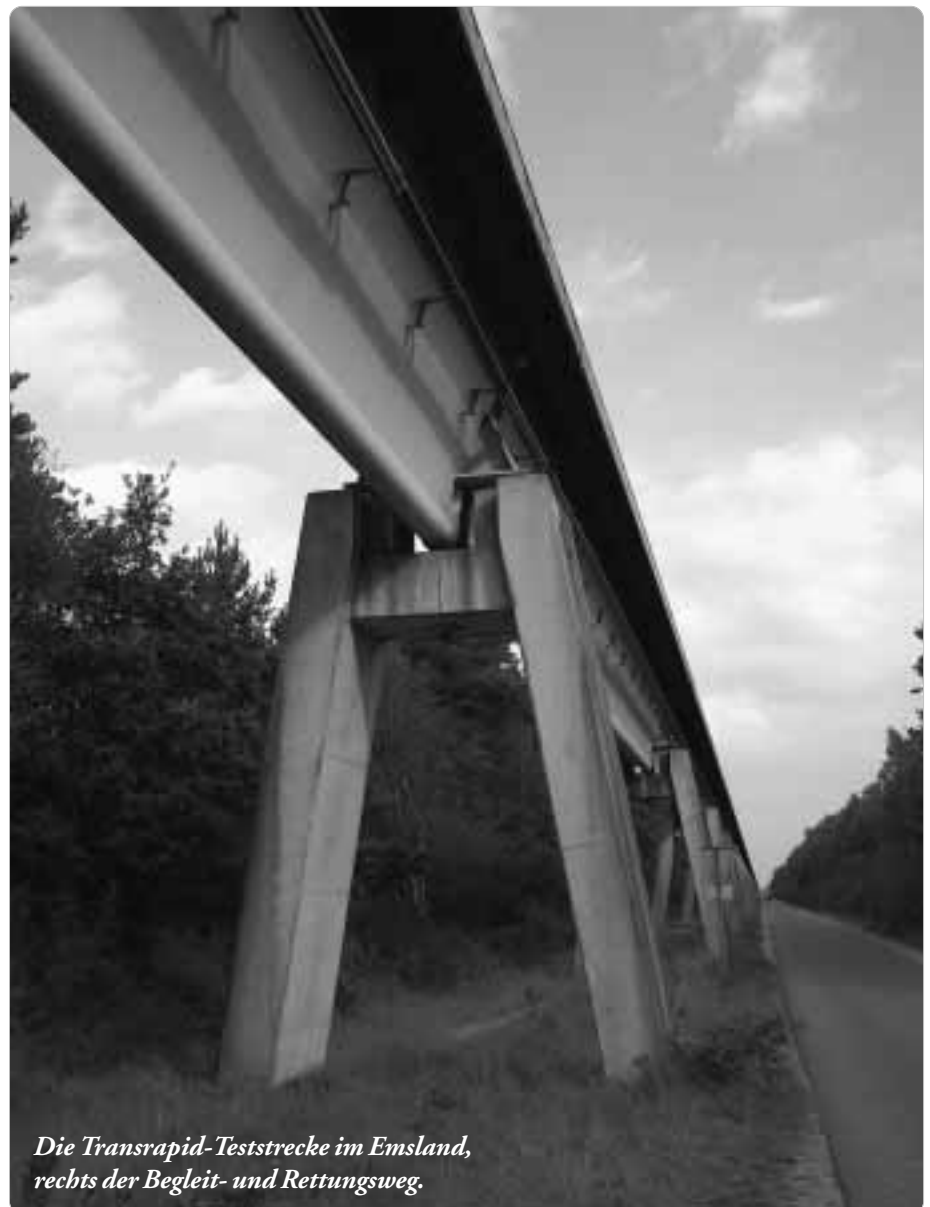
Die Transrapid-Teststrecke im Emsland, rechts der Begleit- und Rettungsweg.

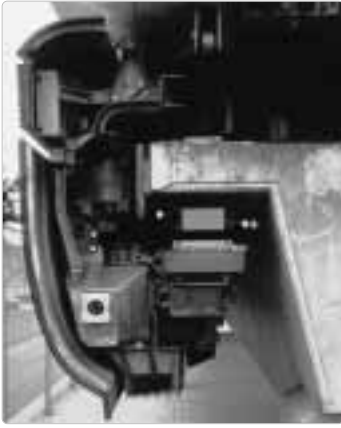
Schnitt durch die Führung des Transrapid: Zur Fahrbahn in der Bildmitte bleibt nach unten und oben nur wenig Raum – die Fahrbahn saust durch einen engen waagerechten Schlitz des Fahrzeugs. Die Eisenbahn bewegt sich zwar auch in einem engen Schlitz zwischen den Schienen, dieser liegt aber senkrecht und die sehr schmalen Radteller können viele kleinere Hindernisse zerschneiden oder beiseite schieben.

Wenn man den Querschnitt eines Fahrzeugs betrachtet, wird der Sinn klar – und damit auch ein Sicherheitsrisiko der Transrapid-Technik, über das man bei Recherchen nichts Genaueres findet.

Wenn das Fahrzeug anfährt, rollt es zunächst auf der Fahrbahn. Über die dabei verwendete Technik ist wenig zu lesen, aber wenn es diese Räder oder Rollen nicht gäbe, würde das Fahrzeug bei Stromausfall hart aufschlagen. Im normalen Fahrbetrieb hebt das Fahrzeug ab. Erreicht wird diese Anhebung durch Magnete. Diese befinden sich im umgreifenden Teil des Fahrzeugs unter der Fahrbahn. Hier wird das Fahrzeug durch Aktivierung der Magneten an die Unterseite der Fahrbahn so weit herangezogen, dass es auf der Oberseite abhebt. An der Unterseite wird das Fahrzeug mit einem Abstand von zehn Millimetern geführt, an der Oberseite soll der Wagenkasten 15 Zentimeter Abstand zur Fahrbahn halten. Die schon genannten Räder oder Rollen an der Oberseite, die nur auf einigen veröffentlichten Querschnitten zu sehen und auf dem nebenstehenden Foto nur zu ahnen sind, haben aber einen deutlich geringeren Abstand zur Fahrbahn.

Ohne Technik studiert zu haben, wird klar, dass die Fahrbahn des Transrapid durch einen sehr engen Schlitz saust und ein kleineres Hindernis auf der Fahrbahn, das

unter das Fahrzeug gelangt, zwischen Räder und Fahrbahn geraten kann und das Fahrzeug anhebt. Damit vermindert sich auch der Spalt zwischen der Fahrbahnunterseite und dem darunter befindlichen Magneten. Ist das Hindernis groß genug, so schlägt der unter der Fahrbahn befindliche Magnet auf die Fahrbahn auf. Größere Hindernisse können sich auch zwischen Fahrzeug und Fahrbahn verkeilen. Schnee und Eis kommen als Sicherheitsrisiko genauso in Betracht wie mutwillig auf die Fahrbahn gebrachte Hindernisse. Niederflurstraßenbahnen, die sich auf dem Schnee des letzten Winters in Freiburg und München festfahren, haben das Problem deutlich gemacht. Was geschieht oder geschehen könnte, darüber spricht man nicht öffentlich. Aber es muss wohl ein ernstes Problem sein. Denn so ganz ohne Grund wird man nicht jeden Morgen ein Wartungsfahrzeug über die Strecke schicken. Es ist auch noch in guter Erinnerung, dass über dieses Problem im Zusammenhang mit der Transrapid-Strecke Hamburg – Berlin intensiv diskutiert wurde. Schriftliche Belege sind aber derzeit höchstens versteckt in den Tiefen der Bibliotheken zu finden.
